Ghiacciaio di Invergnan

relazione campagna glaciologica anno idrologico 2009/10

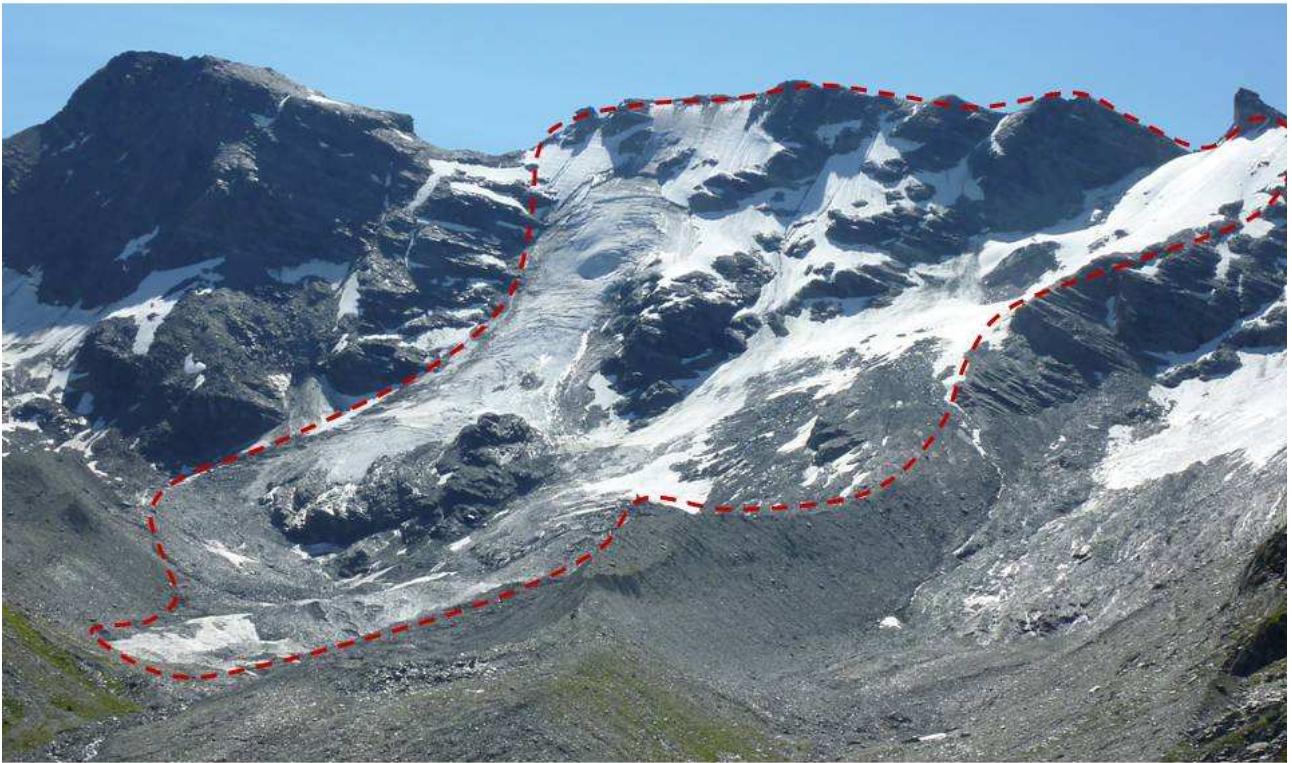
Figura 1 (sopra): *il ghiacciaio di Invergnan (09/08/2010).*

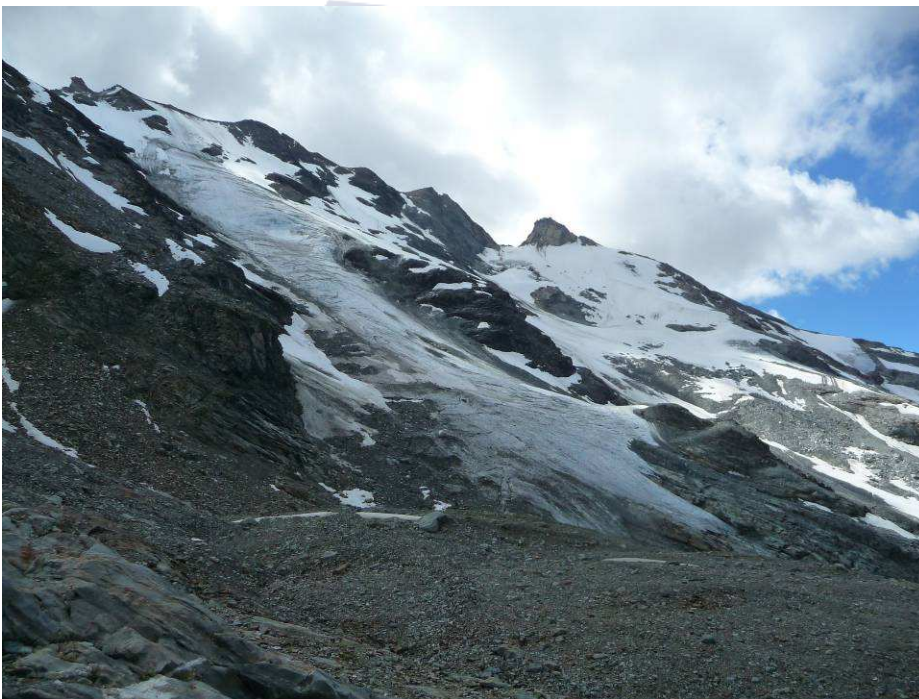
Figura 2 (a lato): *il settore destro del ghiacciaio; la copertura nevosa è stata completamente asportata dalle valanghe.*

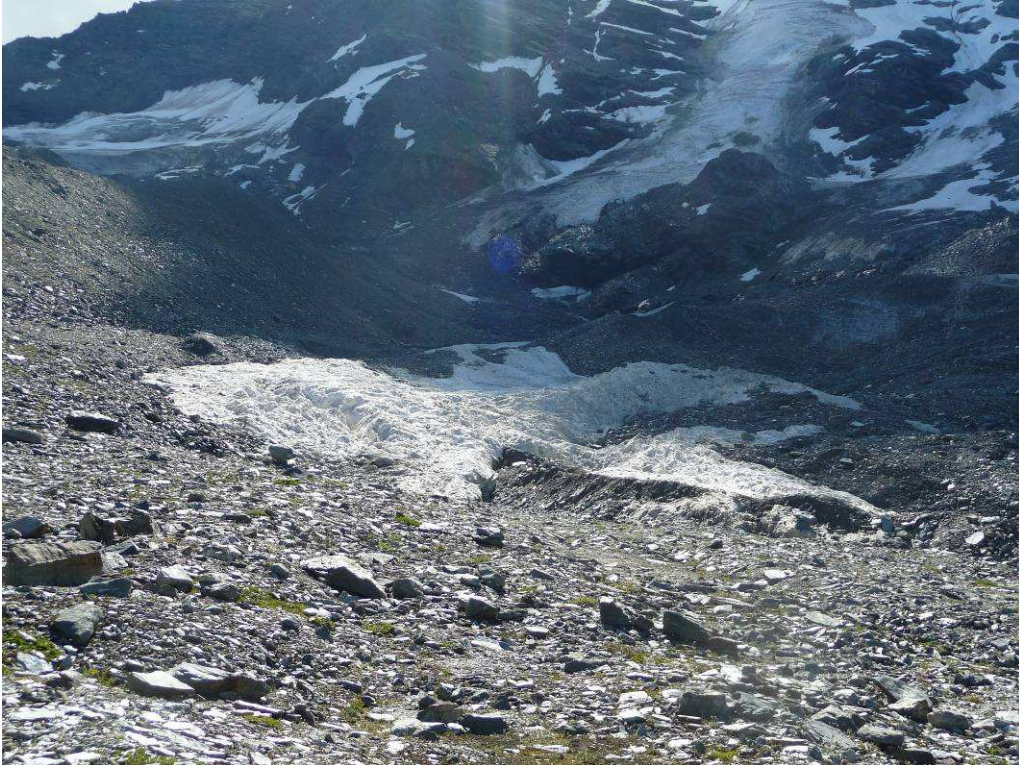
Figura 3 (in alto): *l'accumulo della valanga che ha interessato il settore destro.*

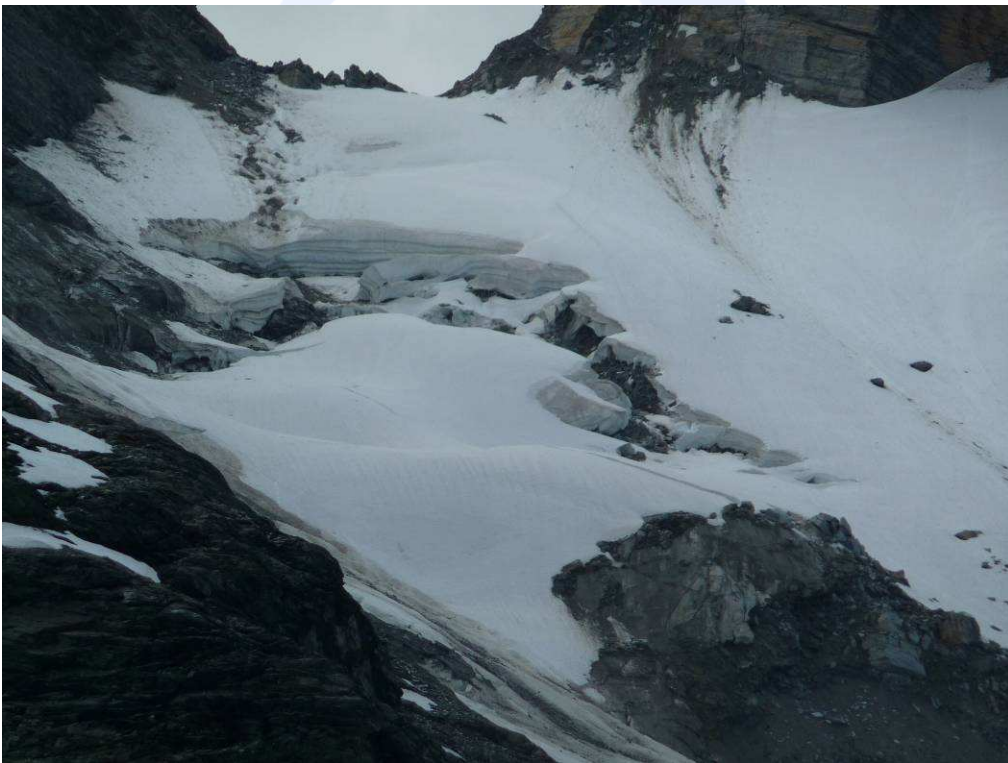
Figura 4 (in basso): *la zona di accumulo del settore sinistro; sono visibili solo strati di firn, mentre il ghiaccio è collassato a valle.*

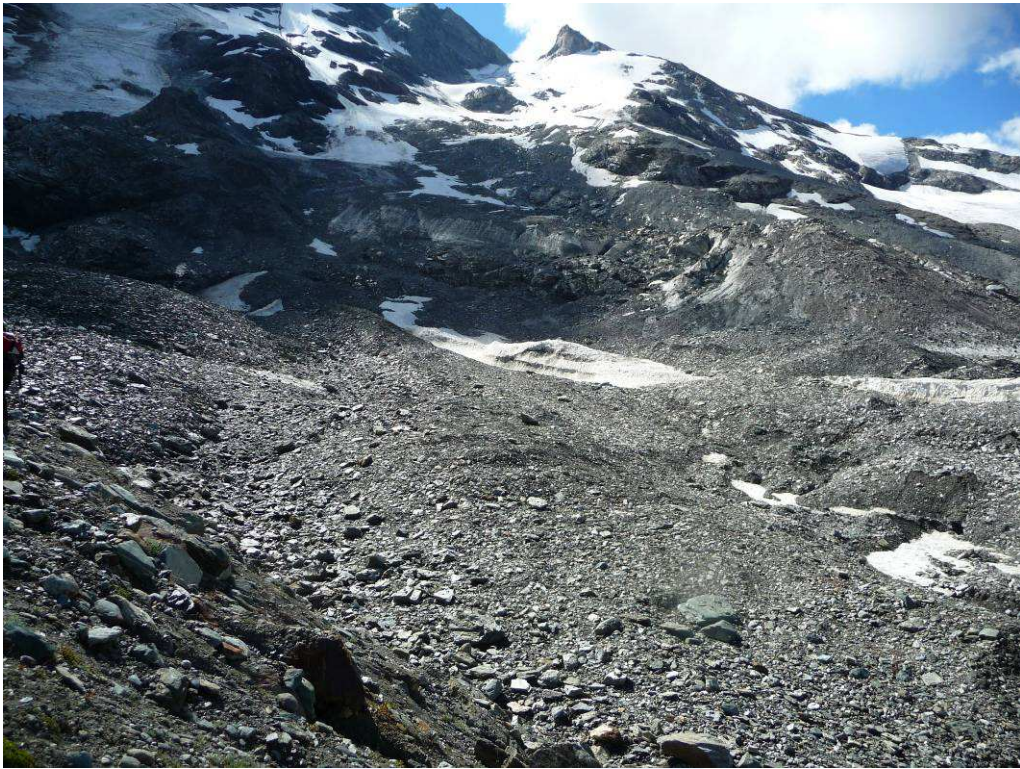
Figura 5 (in alto): *la lingua del ghiacciaio è coperta da detrito.*

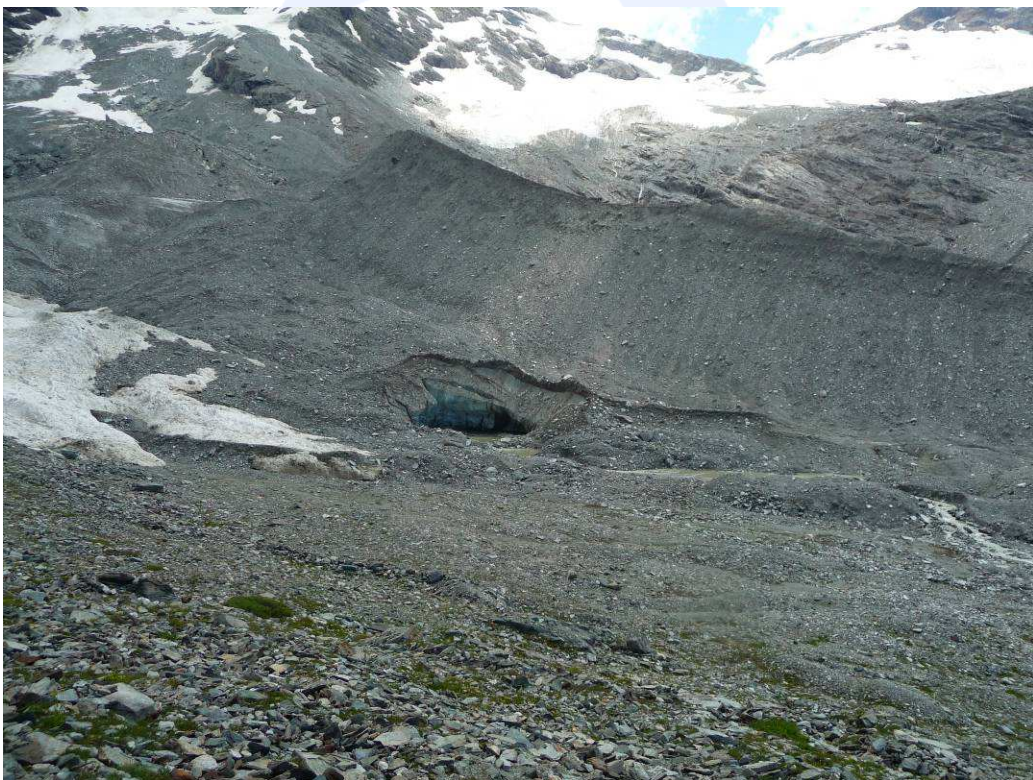
Figura 6 (in basso): *la fronte del ghiacciaio con il piccolo laghetto di contatto alla bocca glaciale.*
